## **1 - Le navire et la sécurité du navire (5 points)**

**POLICE DE LA GRANDE VOIRIE**

**PROCÈS VERBAL DE CONSTAT**

***PV n° 03 / 2023***

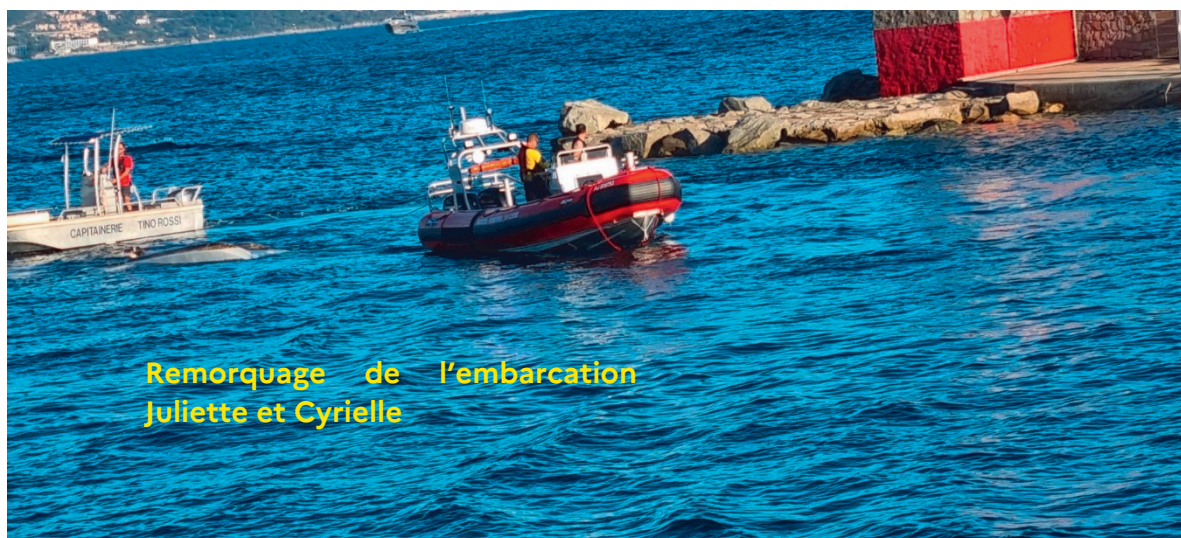
Remorquage de l'embarcation  
Juliette et Cyrielle

19h35 : l'embarcation encore chavirée est acheminée au port de plaisance Tino Rossi, prise en remorque par une embarcation du SDIS2A diligentée par le CROSS Corse.
